Vorbeugender baulicher Brandschutz

Auswirkungen der Geiz-ist-geil-Mentalität

Beitrag aus: Deutsches Ingenieurblatt · Heft 9
September 2008 · **BauPlaner-Special** ·
BRANDSCHUTZ 2 · Seiten 7-10
© Fachverlag Schiele & Schön GmbH 2008
Nr. 3308

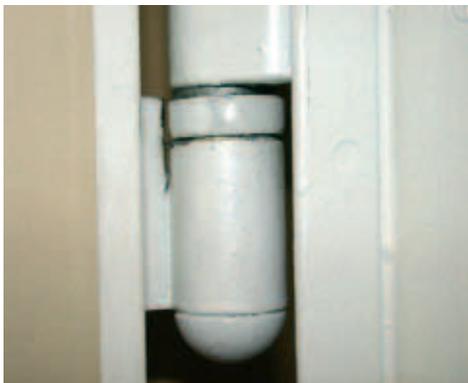
Abb. 2: T90-Brandschutztür mit gekürztem Band, die deshalb im Brandfall keine 90 Minuten Brandbeanspruchung mehr standhalten wird.

Gerade bei Abschottungen (Brandschutztüren, -tore und -klappen und Leitungsabschottungen) wird die o.g. Problematik am deutlichsten. Es werden z.B. Brandschutztüren von „Fachfirmen“ eingesetzt, ohne die bauaufsichtliche Zulassung und die zugehörigen Einbauanleitungen des Herstellers zu kennen. Im Schadensfall versagen diese Elemente nach einer kurzen Brandbeaufschlagung und weisen keinerlei Schutzwirkung mehr auf. Das Beispiel Abb. 2 zeigt die Bandseite einer T90 Brandschutztür, bei der aufgrund der falschen Einbauhöhe der Zarge das Band mit einem Trennschleifer gekürzt wurde. Mit dieser Maßnahme ist die Zulassung der Brandschutztür erloschen. Sie wird im Gefahrenfall sicherlich keine 90 Minuten Brandbeanspruchung standhalten.

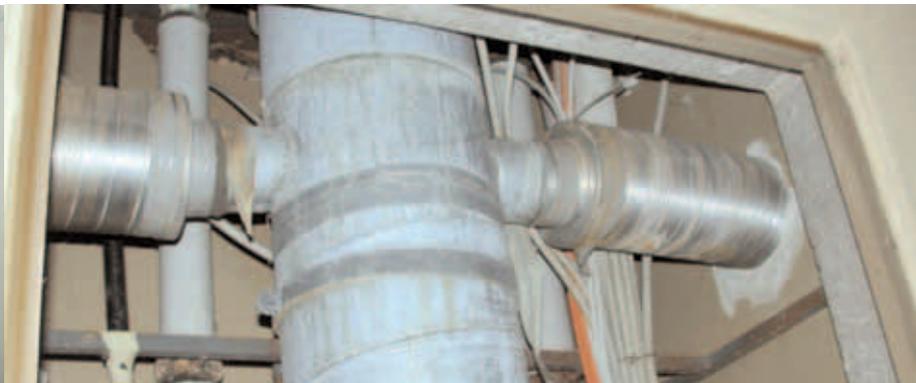
Abb. 3: Versorgungsschacht, der eine feuerbeständige (F 90) Abtrennung zu den angrenzenden Nutzungseinheiten aufweisen sollte.

Noch dramatischer zeigt sich dies bei Brandschutzklappen und Leitungsabschottungen (Rohre und Kabel), da diese meist nicht direkt sichtbar sind, denn sie sind im Zwischendeckenbereich oder im Doppelboden eingebaut (Abb. 3 bis 5). Das Grundproblem liegt hier häufig schon in der Planung, da nicht nachgefragt wird, wie oft z.B. eine Brandschutztür begangen wird bzw. wie oft eine Kabelabschottung nachbelegt werden muss.

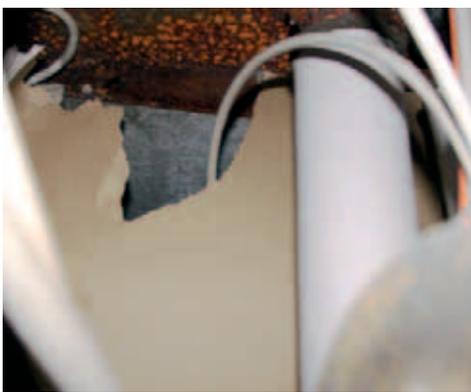
Abb. 4: Detail aus Abb. 3 bzgl. der „feuerbeständigen Abtrennung“ zu einer Nutzungseinheit.

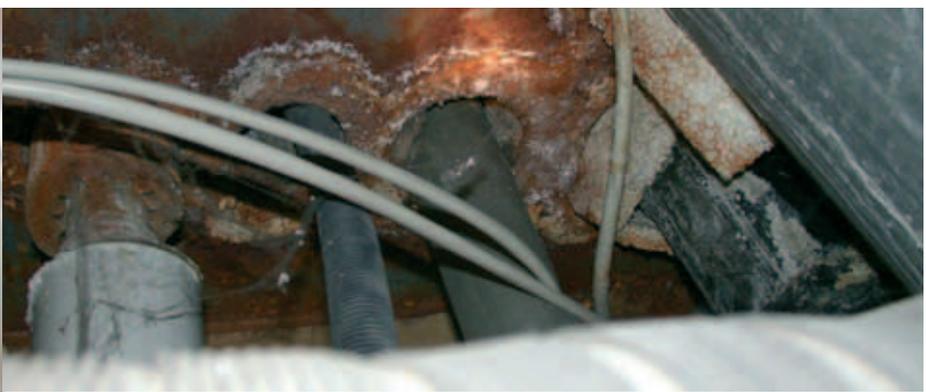
Abb. 5: Detail aus Abb. 3 bzgl. der „feuerbeständigen Abschottung“ im Deckenbereich mit Styropor. Diese Ausführung ist selbsterklärend.

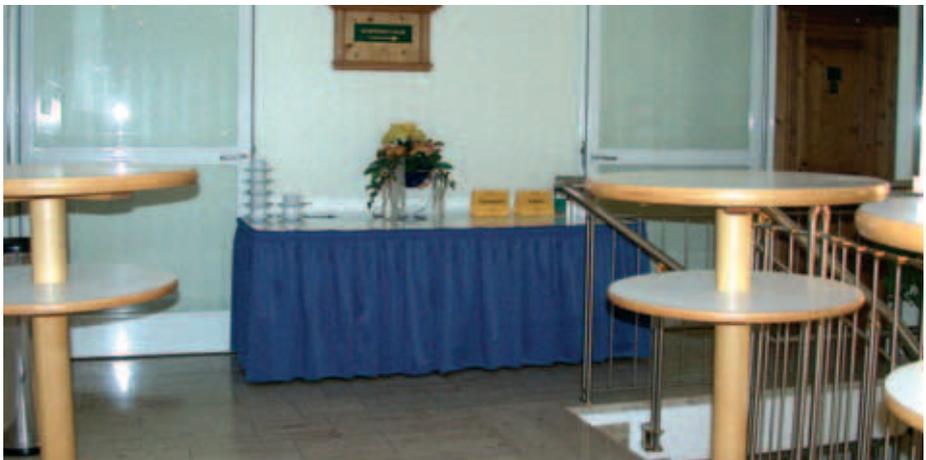
Abb. 6: Notwendiges Treppenhaus an oberster Stelle mit angrenzenden Nutzungseinheiten. Die beiden selbstschließenden Rauchschutztüren sind mittels einer „stärkeren Feststelleinrichtung“ (Tisch) im Gefahrenfall funktionslos.

Wird dies nicht bereits in der Planungsphase beim Bauherrn abgefragt, dann wird als zunächst die billigste Lösung eine Brandschutztür ohne Feststellanlage eingebaut. Wenn jedoch diese Tür im Betriebsalltag mehrmals am Tag betätigt werden muss, wird die selbstschließende Funktion sehr schnell als störend empfunden und mittels eines „Brandschutzkeils“ oder wie in Abb. 6 dargestellt gelöst.

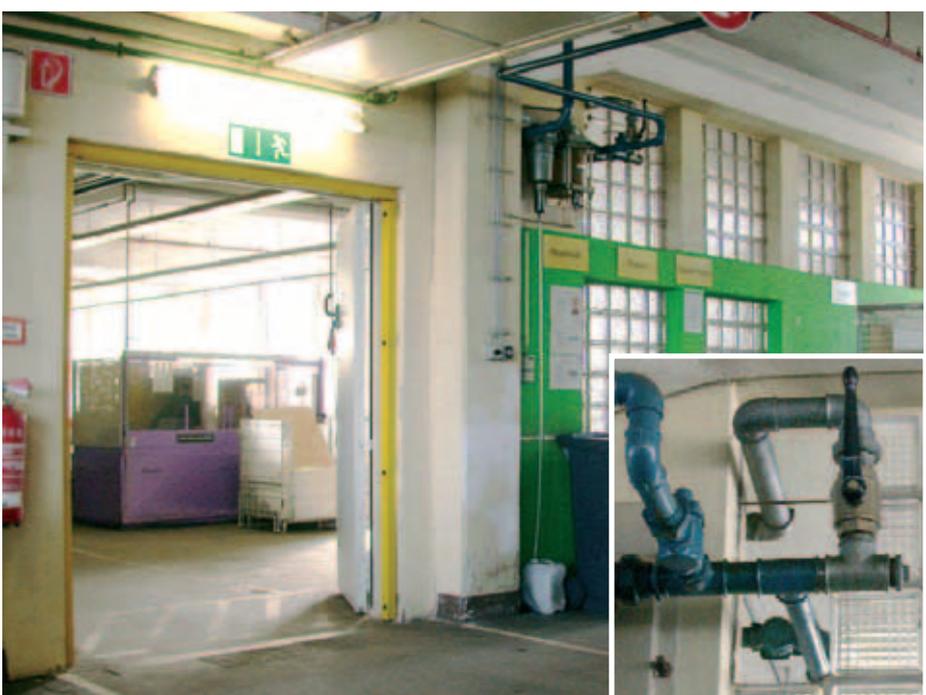
Abb. 7: Neu eingebaute Brandschutztür T30. Warum eine neue Brandschutztür, wenn gem. Abb. 8 kein brandschutztechnischer Abschluss gewährleistet ist?

Ein typisches Beispiel für „Scheuklappenendenken“ in der Planung und Ausführung zeigt Abb. 7: Warum wird eine neue Brandschutztür T30 eingebaut, wenn gem. Abb. 8 gar kein brandschutztechnischer Abschluss gewährleistet ist?

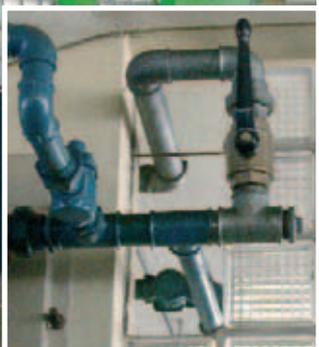
Abb. 8: Rechter oberer Eckbereich neben der neuen Brandschutztür von Abb. 7.

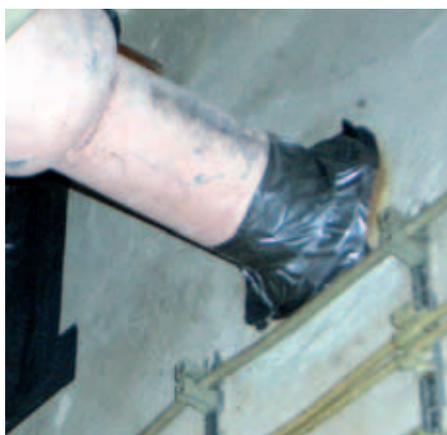
Abb. 9: Die wohl „günstigste“ Abschottungsmethode mittels Klebeband. Wenn schon kein Brandschutz, dann wenigstens „Blickfestigkeit“.

Die wohl „günstigste“ Abschottungsmethode mittels Klebeband zeigt Abb. 9.

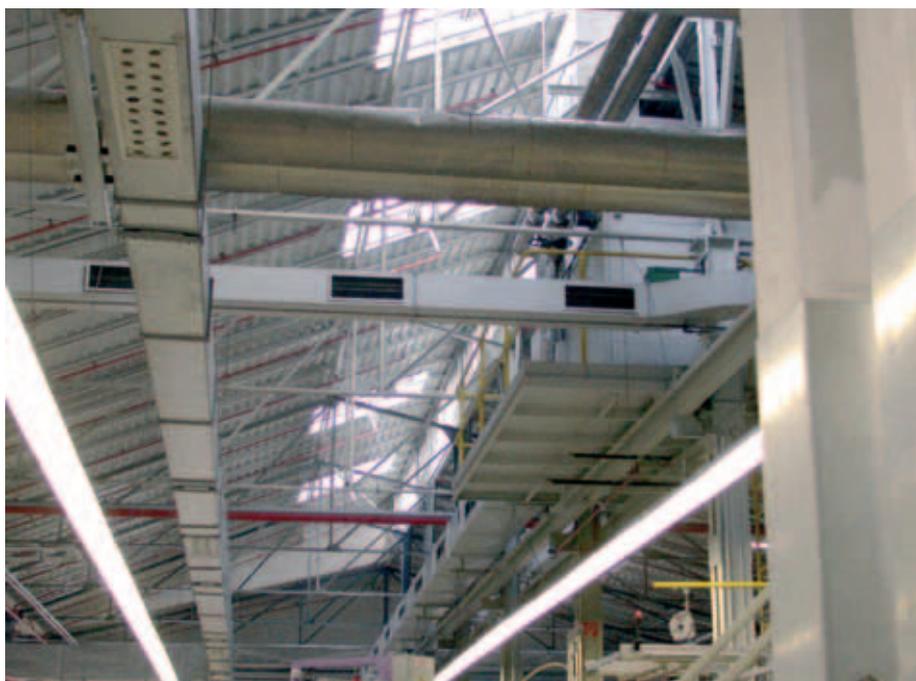
Abb. 10: Individuelles Brandschutzkonzept für ein Industrieobjekt: Dachtragkonstruktion mit Dachbindern in Stahlleichtbau, in F-0-Bauweise belassen.

In einem Industrieobjekt wurde von einem Sachverständigenbüro eine brandschutztechnische Berechnung nach Abschnitt 7 der Industriebaurichtlinie (IndBauR) durchgeführt. Im Ergebnis wäre die derzeitige F-0-Konstruktion der tragenden aussteifenden Bauteile auf eine hochfeuerhemmende (F-60-) Konstruktion zu ertüchtigen gewesen (Abb. 10).

Mit der Ertüchtigung der Stahlstützen war bereits begonnen worden, als bei den Stahlleichtbau-Dachbindern die Frage auftauchte, wie dies auszuführen sei. Ein Dämmschichtbildnerauftrag war nicht möglich, da für das Verhältnis Umfang zu Querschnittsfläche (U/A) dieser Stahlprofile kein Dämmschichtbildner mit Zulassung auf dem Markt verfügbar war. Eine Verkleidung mit Brandschutzplatten – analog den Stahlstützen – war ebenfalls nicht möglich, das hätte die gesamte Dachstatik auch nicht zugelassen.

ten (wurde bewusst nicht neu erstellt, damit die gleiche Berechnungsgrundlage weiterhin gegeben sei) und bei fachgerechter und ingenieurmäßiger Auslegung der IndBauR konnte die Stahlhallenkonstruktion in der F-0-Bauweise belassen werden. Dies wurde mittels geeigneter Kompensationsmaßnahmen, z.B. zusätzlicher flächendeckender Brandmeldeüberwachung mit Linearmeldern, und zusätzlich in Teilbereichen über einen verdichteten Sprinklerschutz erreicht. Das Brandschutzkonzept wurde mit der zuständigen Behörde im Vorfeld besprochen, abgestimmt und genehmigt.
